PROCESO SELECTIVO DE CONCURSO-OPOSICIÓN POR EL SISTEMA GENERAL DE ACCESO LIBRE Y PROMOCIÓN INTERNA PARA LA PROVISIÓN DE PUESTOS VACANTES DE PERSONAL LABORAL DE LA CATEGORÍA PROFESIONAL DE TITULADO/A SUPERIOR, GRUPO A, NIVEL SALARIAL A2, DE LA ESPECIALIDAD "ARQUITECTURA", CONVOCADO POR RESOLUCIÓN DE 20 DE SEPTIEMBRE DE 2024

## **PRIMER EJERCICIO**

### **Segunda parte**

9 de julio de 2025

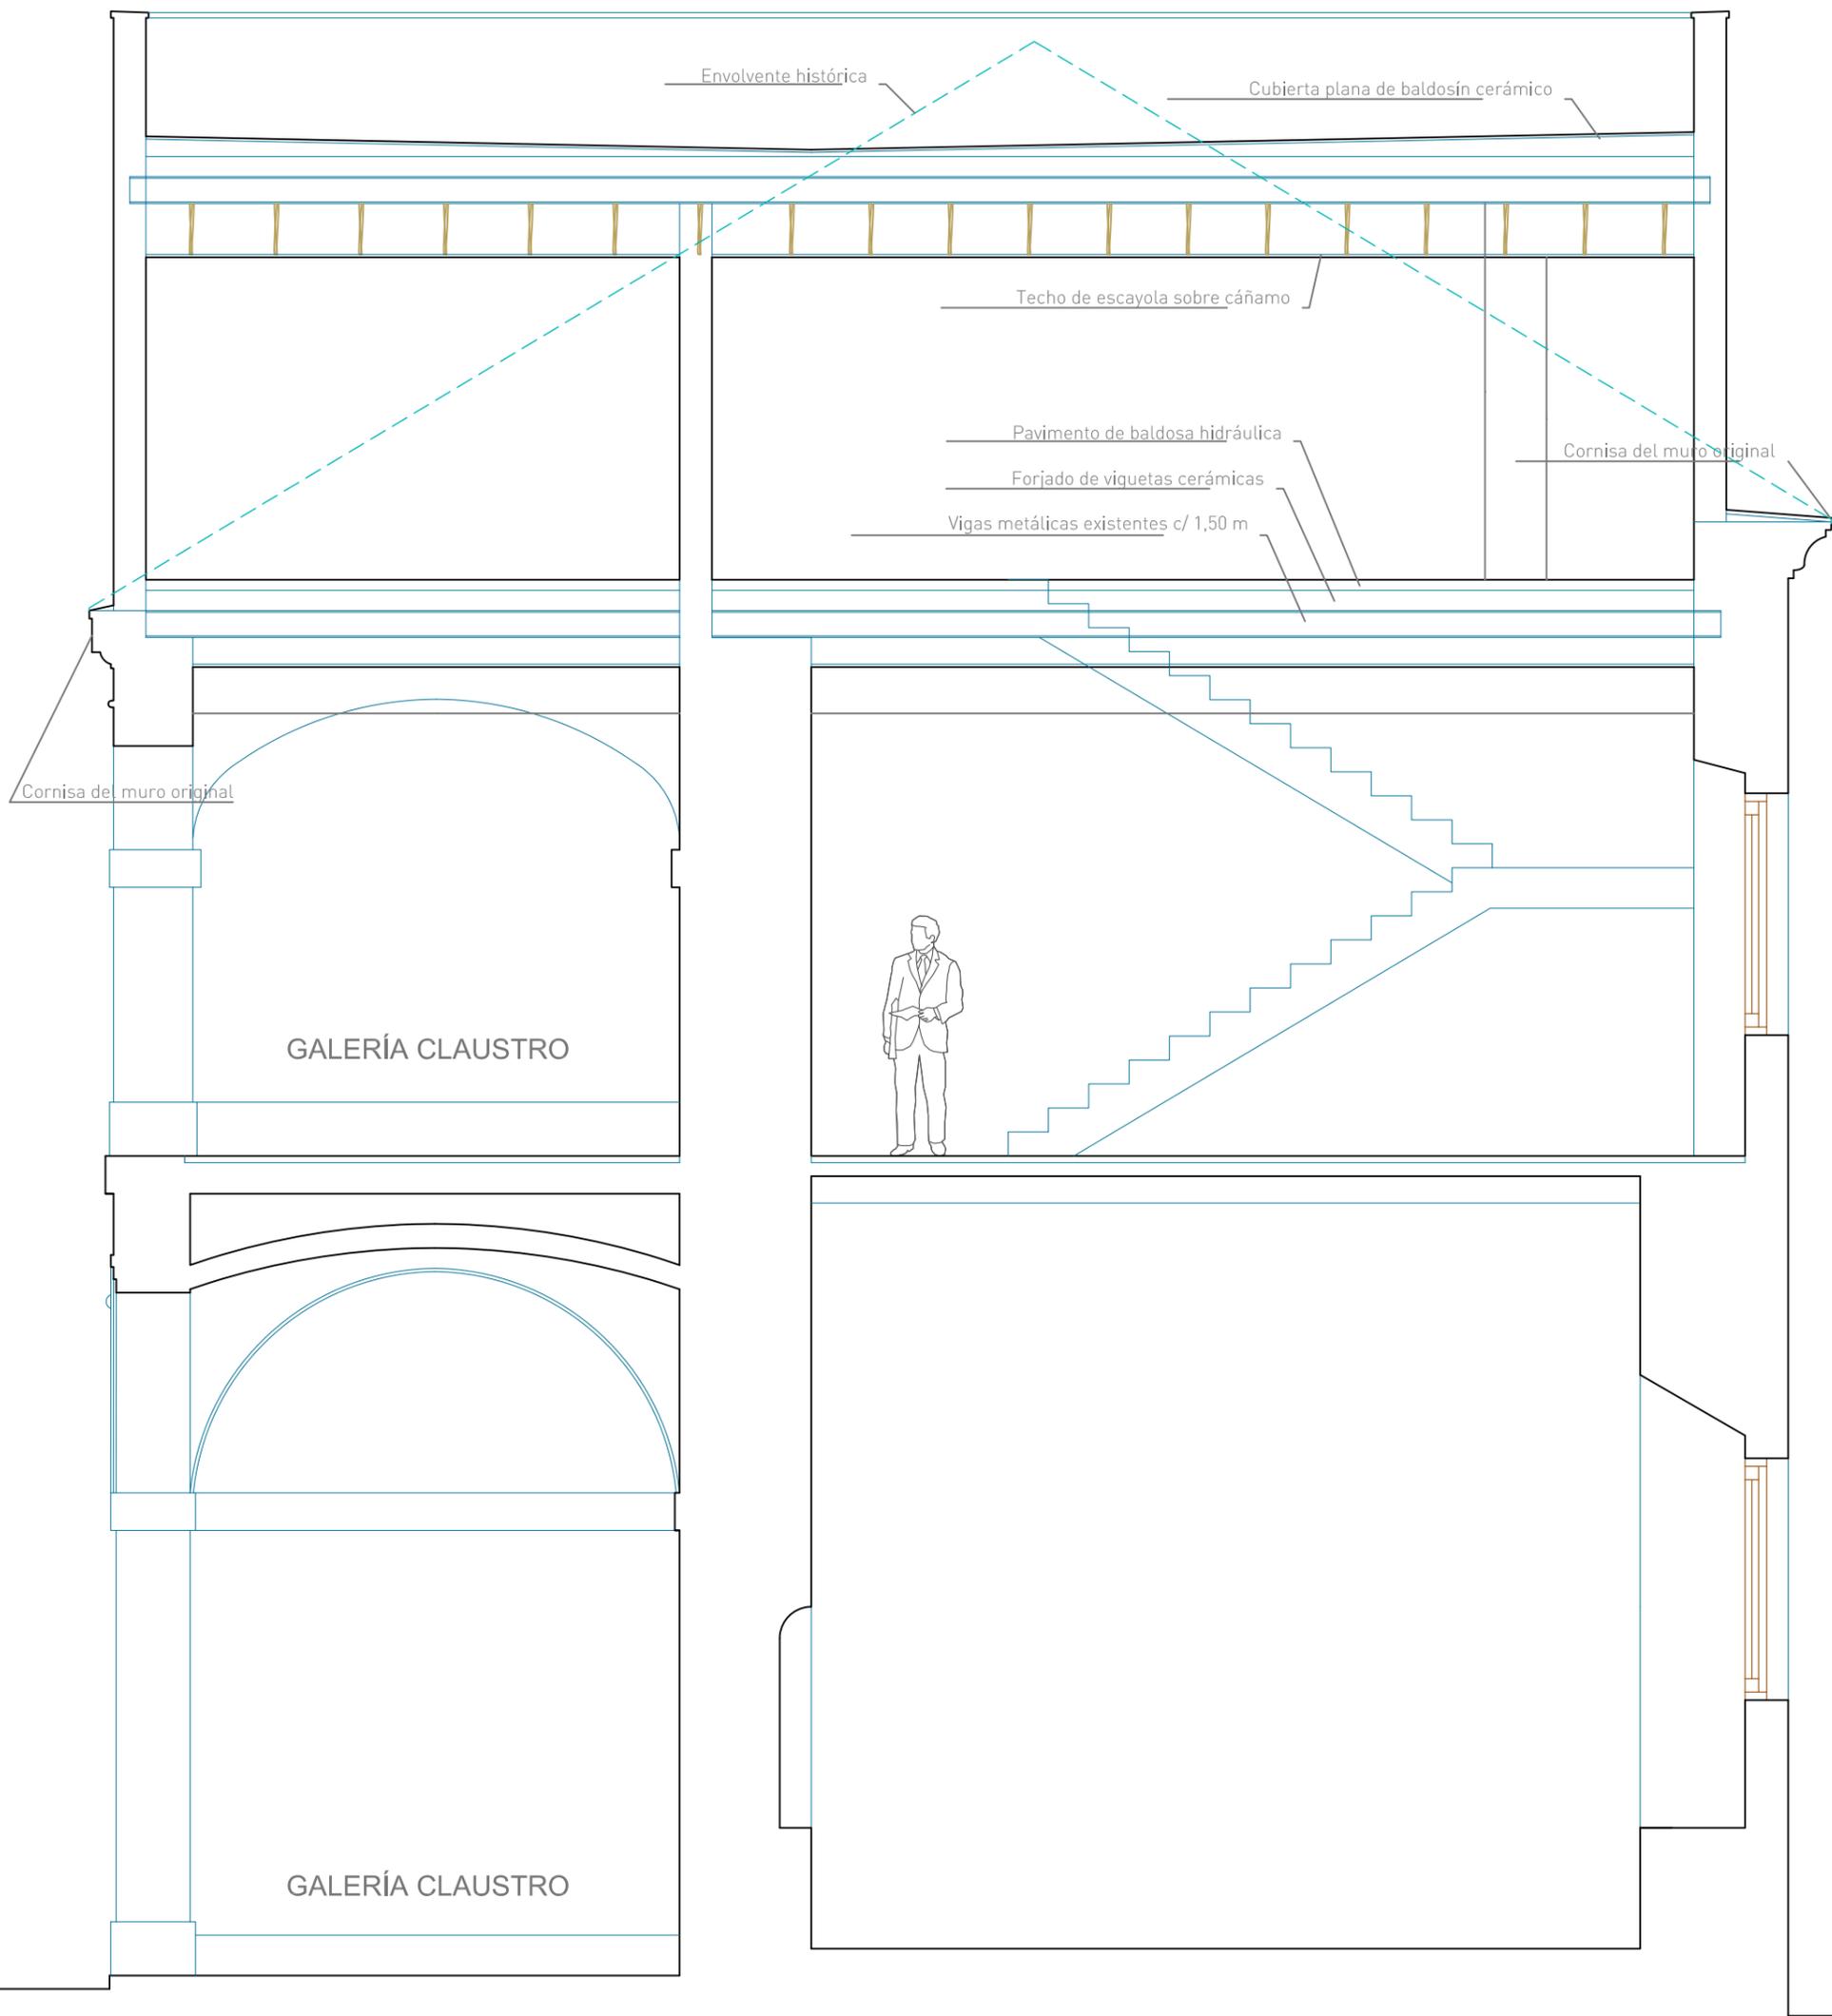
SECCIÓN ACTUAL DEL EDIFICIO

A finales de la década de 1950, se desmontó la cubierta de madera de una de las alas del claustro, se recreó una planta sobre esta ala, y, a su cota de apoyo, se dispusieron una serie de vigas metálicas, sobre las que apoyaba un forjado de viguetas cerámicas. A continuación, se elevaron muros de carga de un pie de espesor sobre los originales, sobre los que se ejecutó un forjado de iguales características al descrito. El conjunto se remató con una cubierta plana.

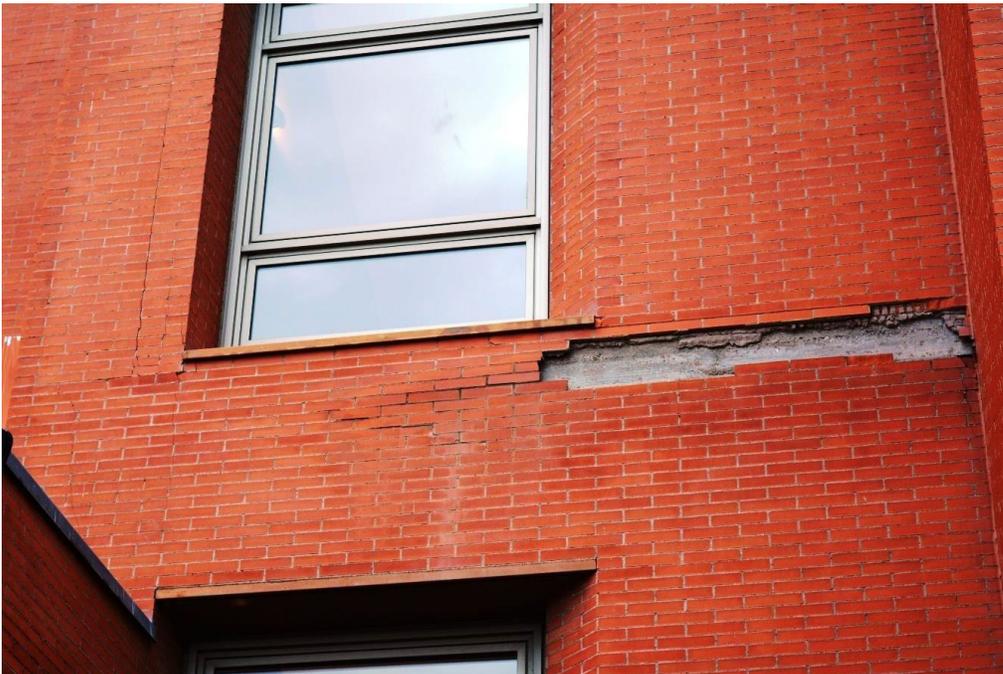
- Desprendimiento, en zonas puntuales, de aplacados de “galleta” de ladrillo cerámico, en coincidencia con los cantos de los forjados. Así mismo, en otras de estas zonas, se aprecia que las piezas están sueltas, con riesgo de caída.
- Grietas verticales en la hoja exterior del muro de cerramiento, localizadas especialmente en las esquinas, en el encuentro entre alineaciones. La abertura de la grieta es más acusada en las plantas superiores.
- Daños localizados alrededor de ventanas

*Desprendimiento de piezas cerámicas en el canto del forjado*

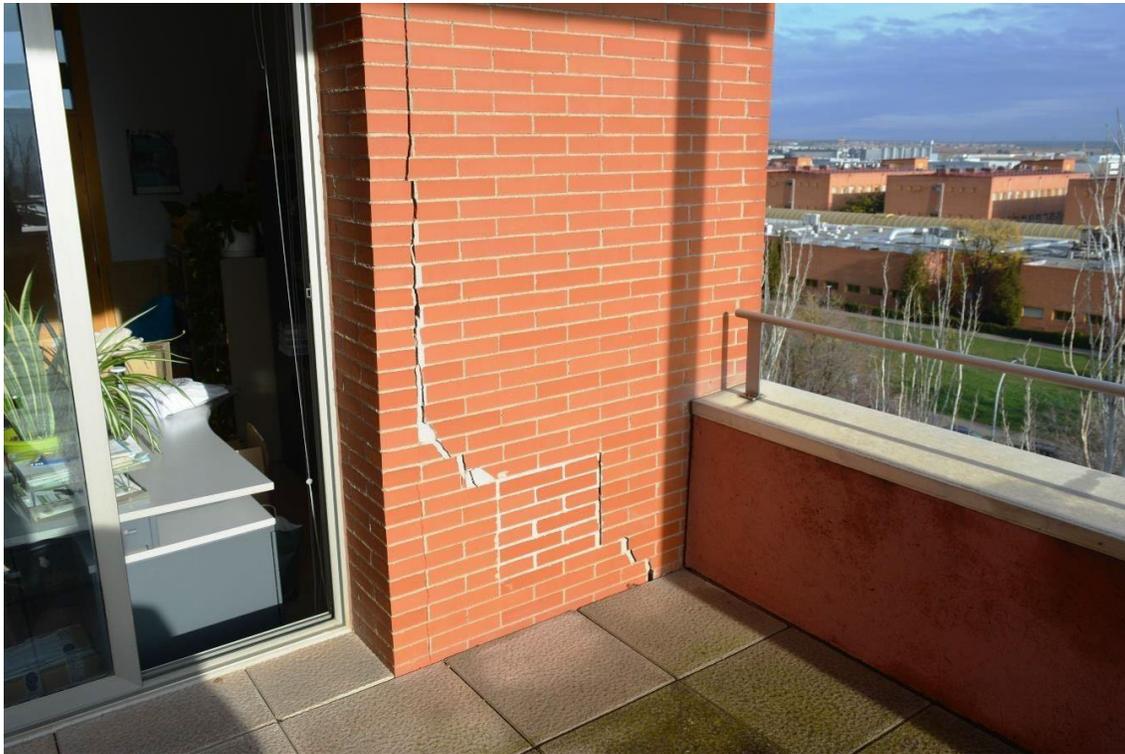
*Daños junto a ventanas*

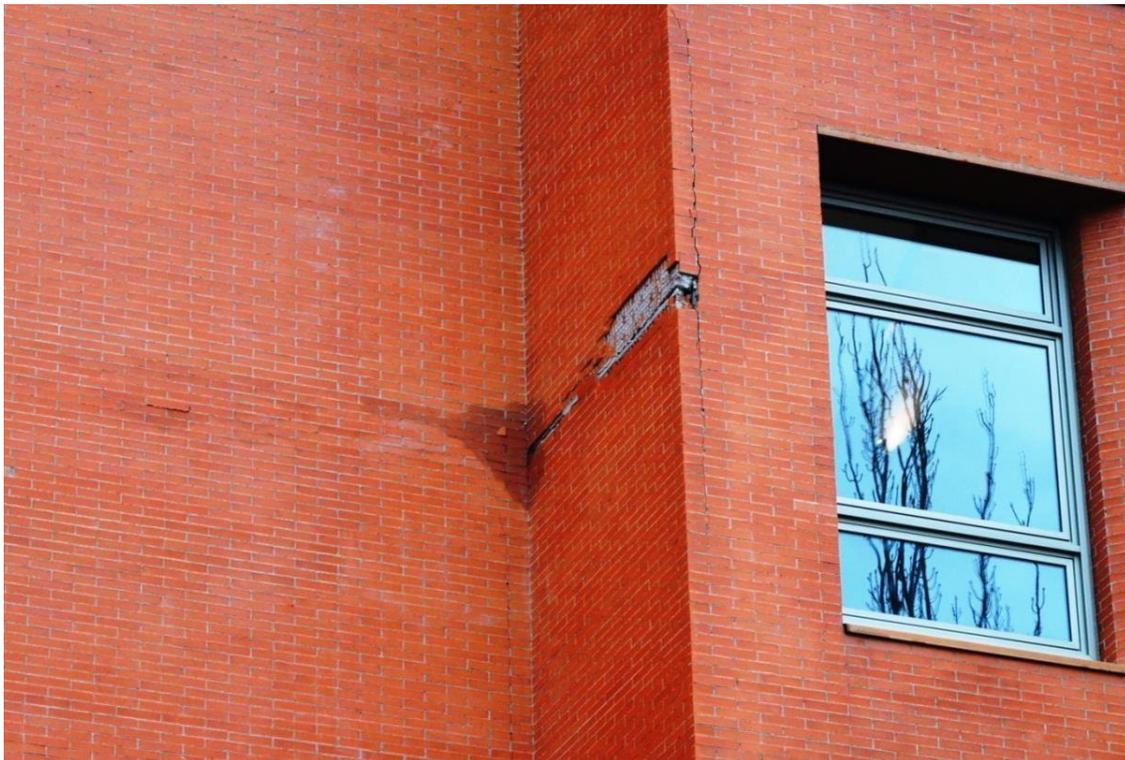
*Grietas en encuentros entre fachadas*

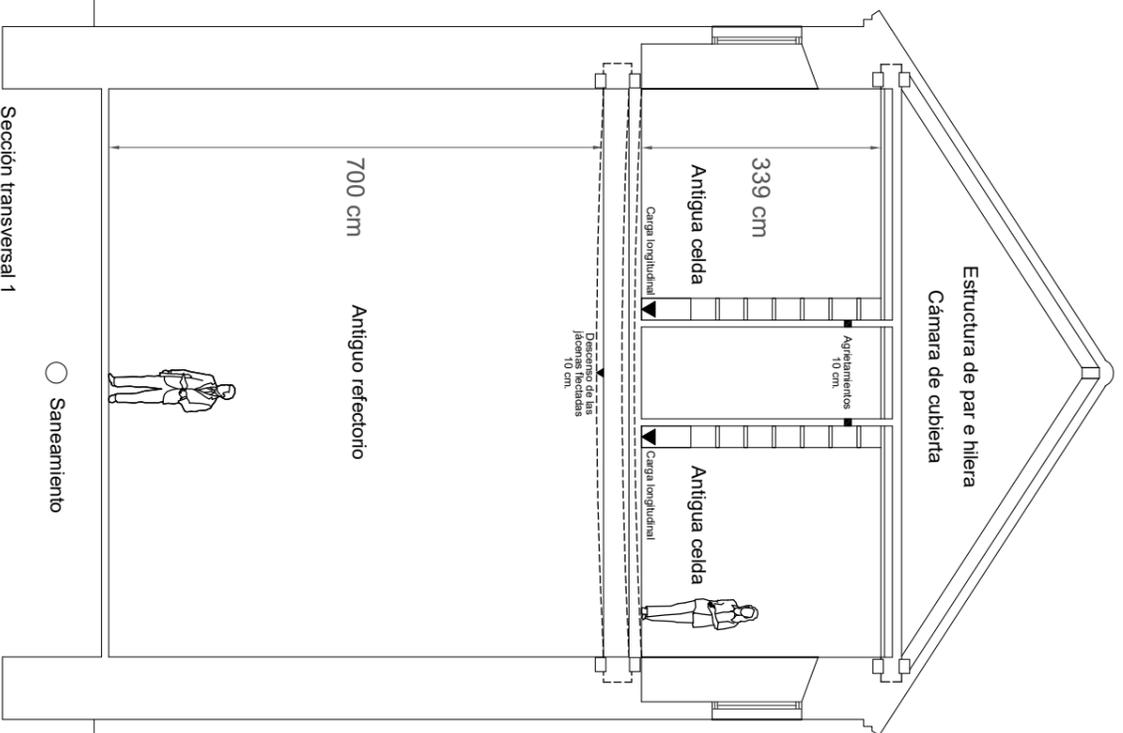
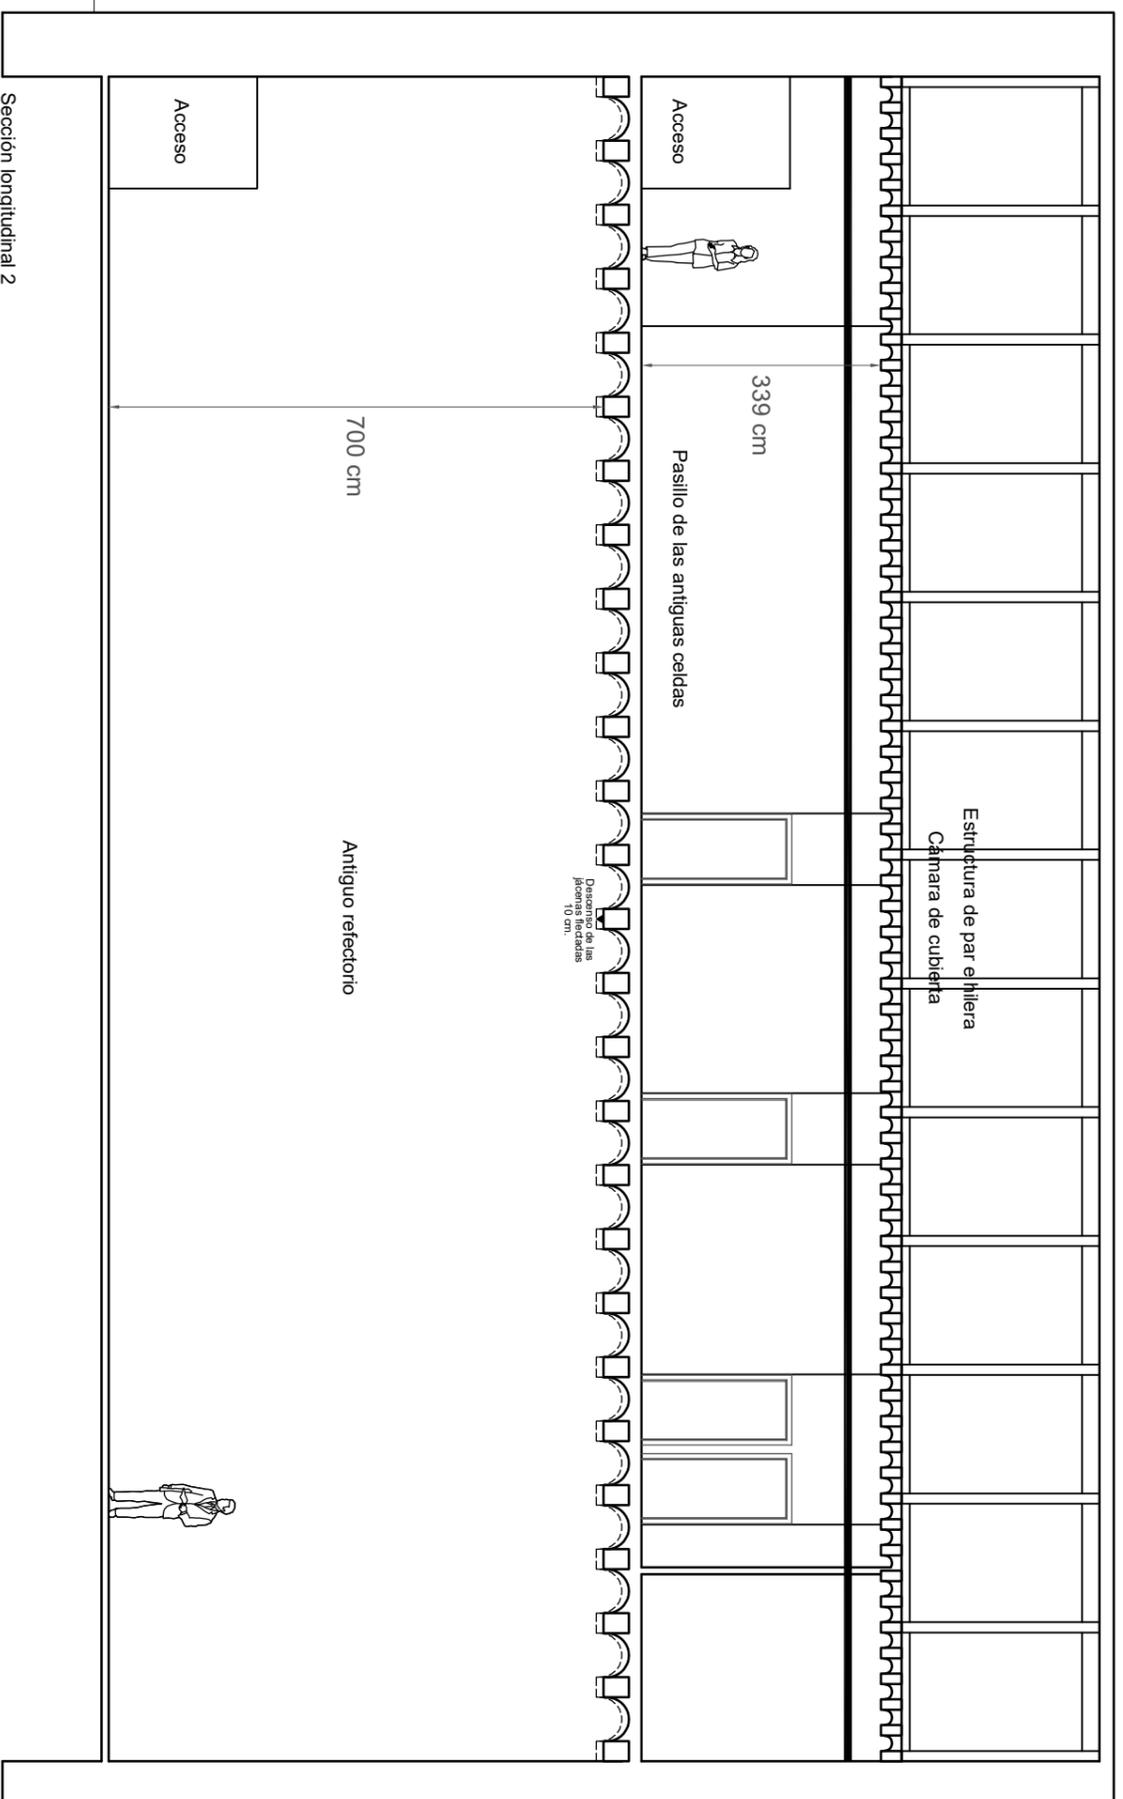
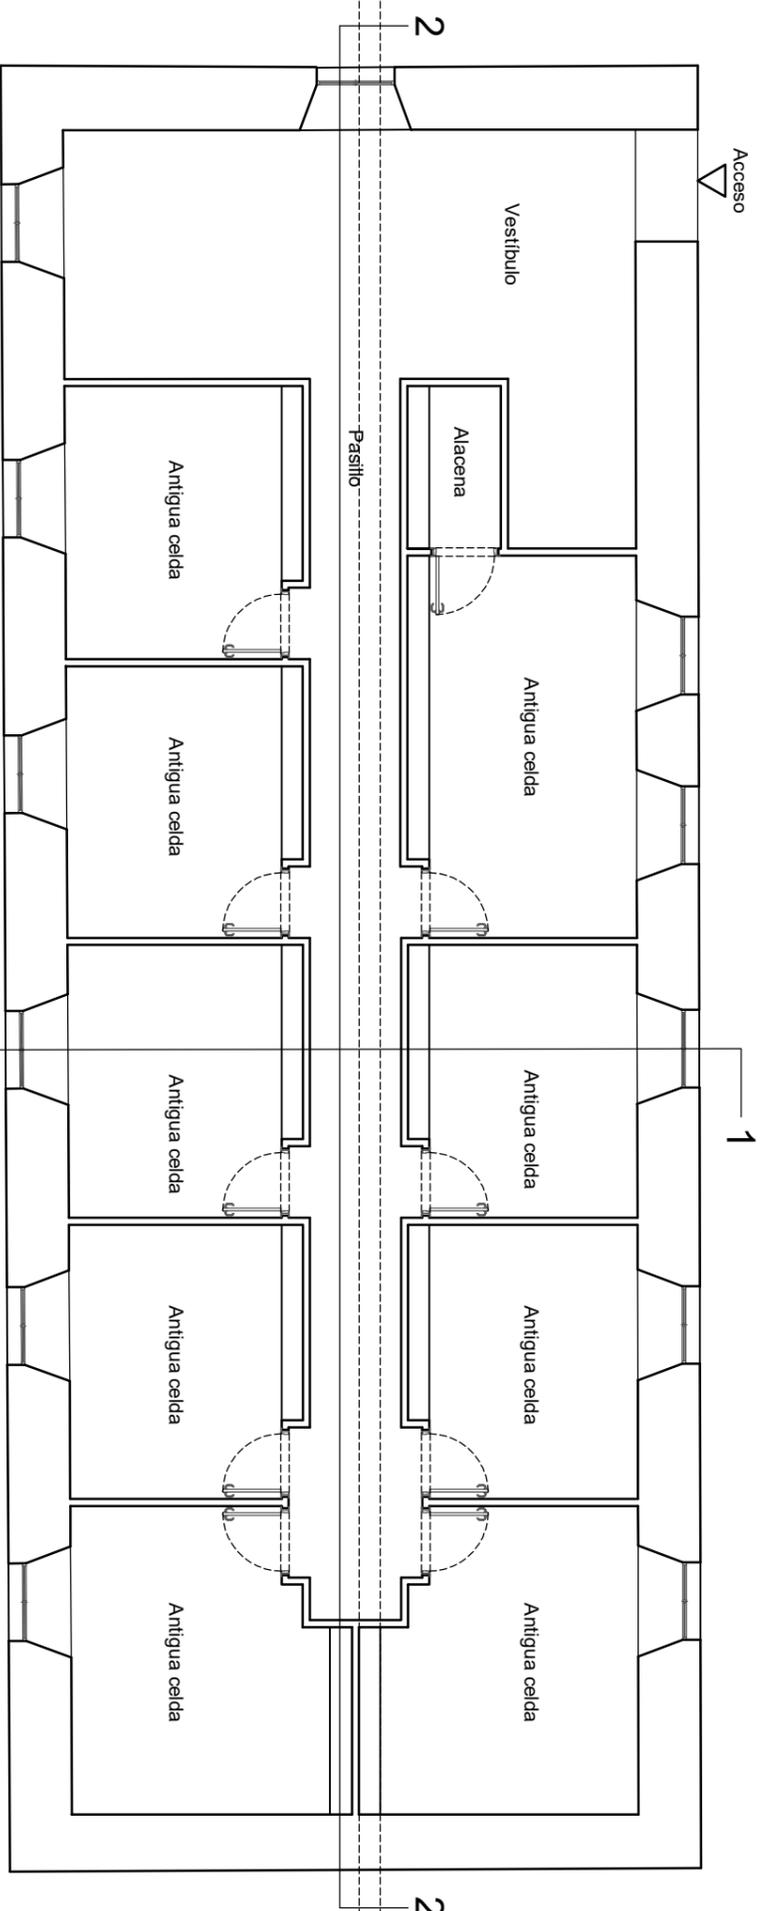
La “**Lámina A**” representa la planta alta y dos secciones ortogonales entre sí de un hipotético pabellón de un antiguo convento catalogado con **Protección Estructural** por el Plan Especial de Protección del Casco Histórico de Alcalá de Henares (En adelante PEPCH).

Debido a la carga que las estanterías de las celdas han ejercido durante siglos sobre su forjado de suelo, este ha flectado descendiendo varios centímetros en su centro hasta las líneas de puntos que se marcan en las secciones. Este problema impide utilizar las celdas ya que su solado no es horizontal y sus tabiques sufren las grietas que también reflejan las secciones.
